認證編號 CPF52199256167

## 車輛資料 Vehicle Information

## 車輛認證總結報告 Vehicle Inspection Findings

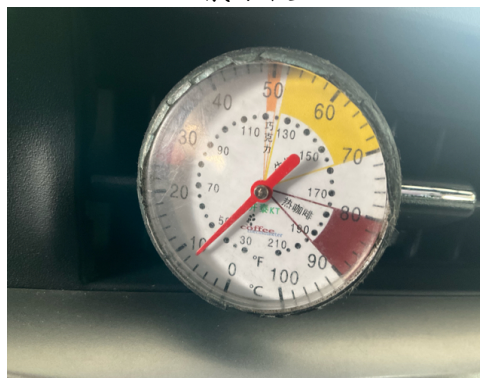
空調溫度

| 5. 前空調風速開關各段風速 | 正常 | 6. 前空調冷氣作動中央出風口溫度 | 7°C |
