# YES 車輛認證書

認證編號 CPF52199257002

| 車型 Model | U6 TURBO ECO HYPER |

## 車輛認證總結報告 Vehicle Inspection Findings

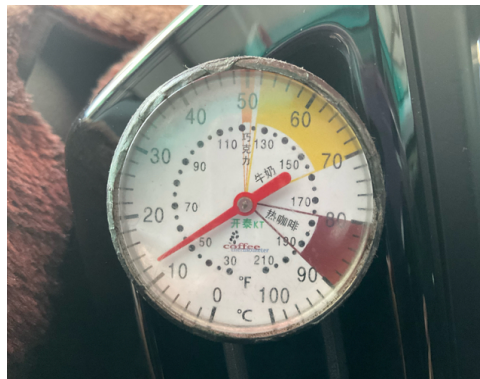
空調溫度

| 5. 前空調風速開關各段風速 | 正常 | 6. 前空調冷氣作動中央出風口溫度 | 13°C |
