認證編號 CPF52199257007

## 車輛資料 Vehicle Information

## 車輛認證總結報告 Vehicle Inspection Findings

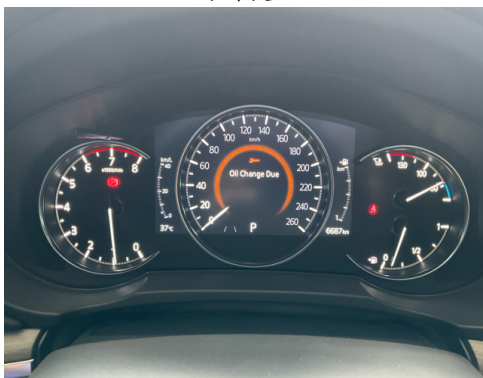
| 現況實車里程 Mileage<br>(僅揭露，不具保證效力) | 6,687 |

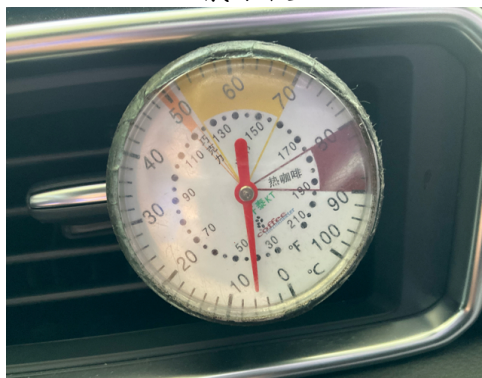
空調溫度

| 5. 前空調風速開關各段風速 | 正常 | 6. 前空調冷氣作動中央出風口溫度 | 7°C |
