認證編號 CPF52199257018

## 車輛資料 Vehicle Information

## 車輛認證總結報告 Vehicle Inspection Findings

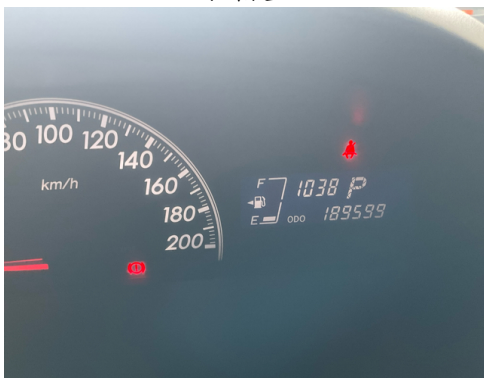
| 現況實車里程 Mileage<br>(僅揭露，不具保證效力) | 189,599 |

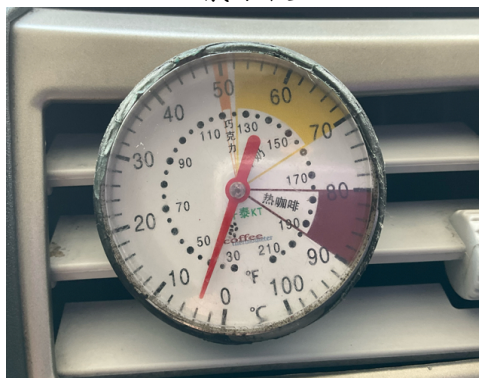
空調溫度

| 5. 前空調風速開關各段風速 | 正常 | 6. 前空調冷氣作動中央出風口溫度 | 5°C |
