認證編號 CPF52199257021

## 車輛資料 Vehicle Information

## 車輛認證總結報告 Vehicle Inspection Findings

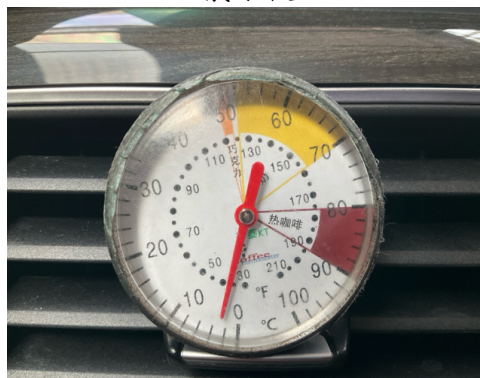
空調溫度

| 5. 前空調風速開關各段風速 | 正常 | 6. 前空調冷氣作動中央出風口溫度 | 2°C |
