認證編號 CPF52199257025

## 車輛資料 Vehicle Information

## 車輛認證總結報告 Vehicle Inspection Findings

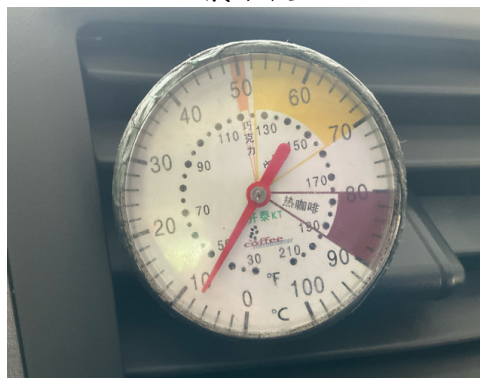
空調溫度

| 5. 前空調風速開關各段風速 | 正常 | 6. 前空調冷氣作動中央出風口溫度 | 8°C |
