認證編號 CPF52199257074

## 車輛資料 Vehicle Information

## 車輛認證總結報告 Vehicle Inspection Findings

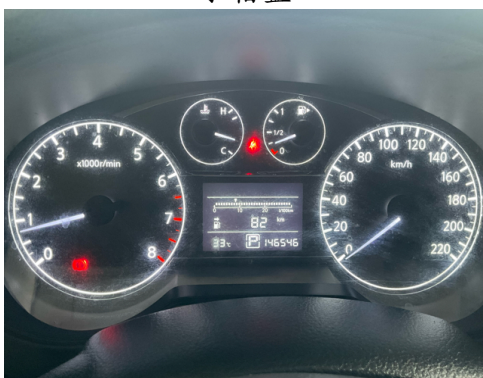
| 現況實車里程 Mileage<br>(僅揭露，不具保證效力) | 146,546 |

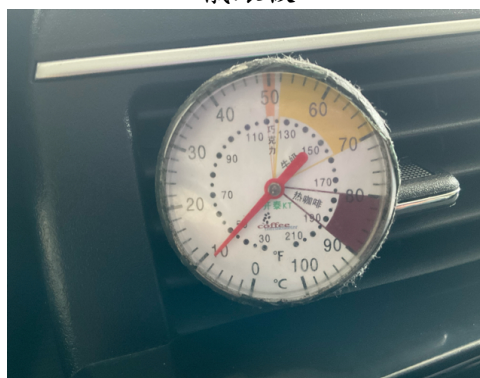
空調溫度

| 5. 前空調風速開關各段風速 | 正常 | 6. 前空調冷氣作動中央出風口溫度 | 9°C |
