# YES 車輛認證書

認證編號 CPF52199257108

| 車型 Model | TUCSON |

## 車輛認證總結報告 Vehicle Inspection Findings

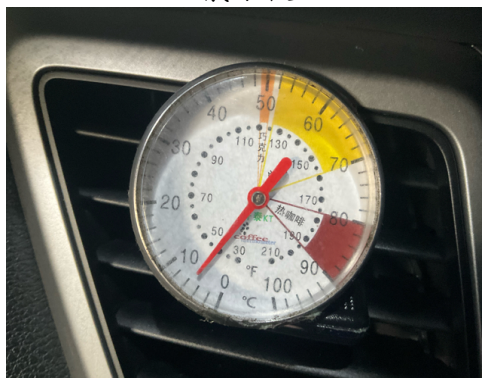
空調溫度

| 5. 前空調風速開關各段風速 | 正常 | 6. 前空調冷氣作動中央出風口溫度 | 5°C |
