認證編號 CPF52199257163

## 車輛資料 Vehicle Information

## 車輛認證總結報告 Vehicle Inspection Findings

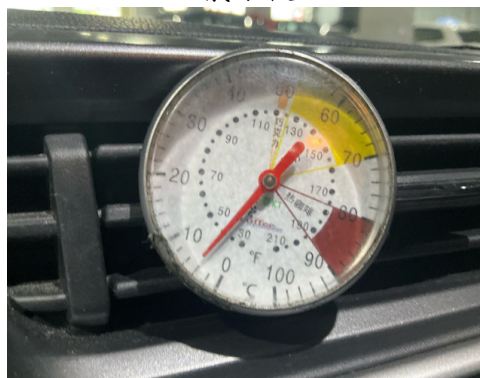
空調溫度

| 5. 前空調風速開關各段風速 | 正常 | 6. 前空調冷氣作動中央出風口溫度 | 5°C |
