認證編號 CPF52199257174

## 車輛資料 Vehicle Information

## 車輛認證總結報告 Vehicle Inspection Findings

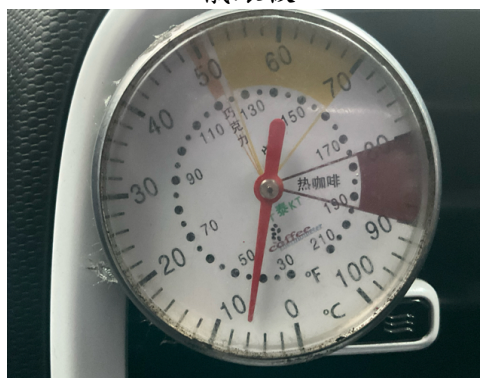
空調溫度

| 5. 前空調風速開關各段風速 | 正常 | 6. 前空調冷氣作動中央出風口溫度 | 5°C |
