認證編號 CPF52199258016

## 車輛資料 Vehicle Information

## 車輛認證總結報告 Vehicle Inspection Findings

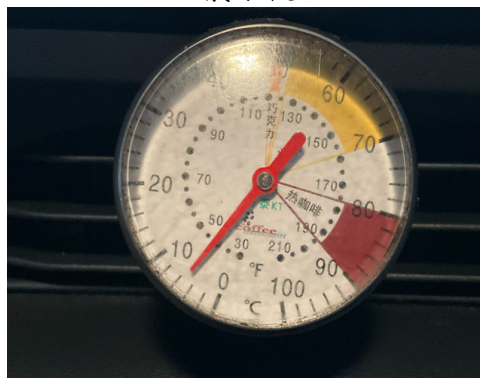
空調溫度

| 5. 前空調風速開關各段風速 | 正常 | 6. 前空調冷氣作動中央出風口溫度 | 5°C |
