認證編號 CPF52199258035

## 車輛資料 Vehicle Information

## 車輛認證總結報告 Vehicle Inspection Findings

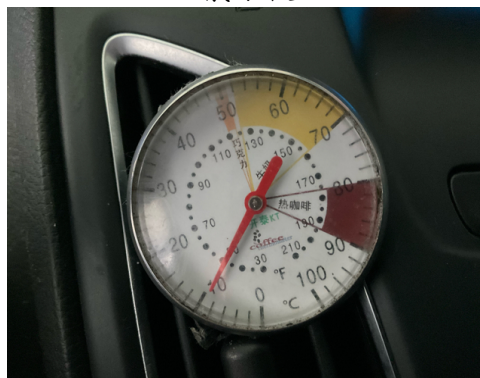
空調溫度

| 5. 前空調風速開關各段風速 | 正常 | 6. 前空調冷氣作動中央出風口溫度 | 9°C |
