# YES 車輛認證書

認證編號 CPF52199258048

| 廠牌 Make | NISSAN |
| 車型 Model | KICKS |

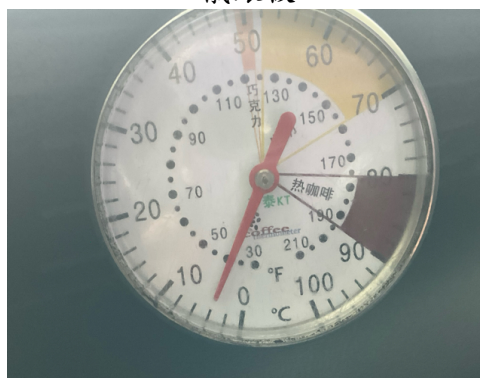
空調溫度

| 5. 前空調風速開關各段風速 | 正常 | 6. 前空調冷氣作動中央出風口溫度 | 5°C |
