認證編號 CPF52199258066

## 車輛資料 Vehicle Information

| 廠牌 Make | SKODA |
| 車型 Model | OCTAVIA |

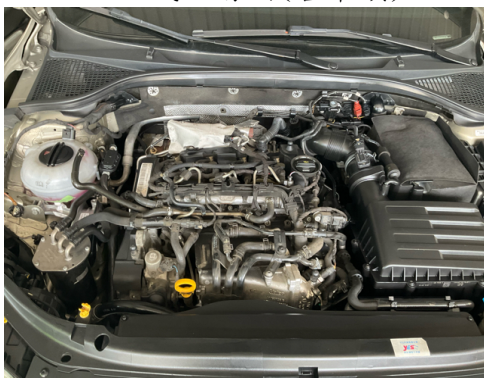
引擎室

| 5. 外觀有無漏油/水跡象 | 異常 | 6. 運轉時有無抖動或異常聲響 | 正常 |

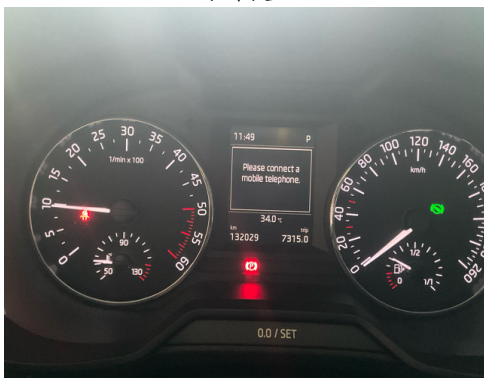
| 現況實車里程 Mileage<br>(僅揭露，不具保證效力) | 132,029 |

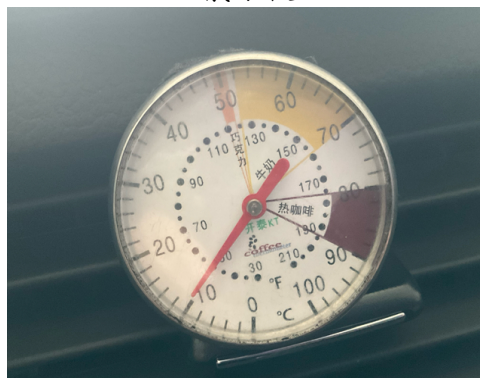
空調溫度

| 1. 檢查室外氣溫 | 33°C | 2. 後空調冷氣作動中央出風口溫度 | 無此項目 |
| 5. 前空調風速開關各段風速 | 正常 | 6. 前空調冷氣作動中央出風口溫度 | 7°C |
