認證編號 CPF52199258083

## 車輛資料 Vehicle Information

## 車輛認證總結報告 Vehicle Inspection Findings

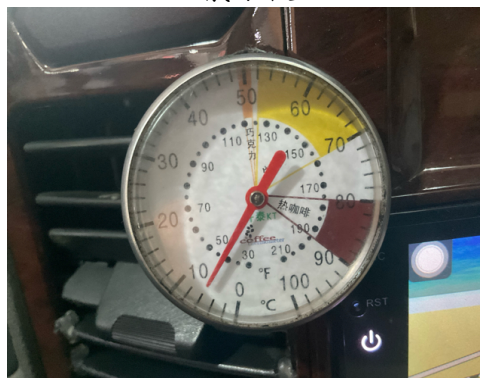
空調溫度

| 5. 前空調風速開關各段風速 | 正常 | 6. 前空調冷氣作動中央出風口溫度 | 7°C |
