認證編號 CPF52199258086

## 車輛資料 Vehicle Information

## 車輛認證總結報告 Vehicle Inspection Findings

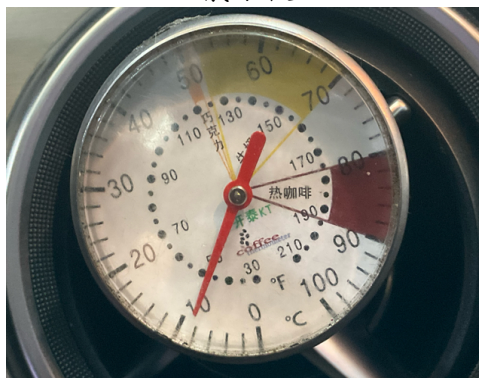
空調溫度

| 5. 前空調風速開關各段風速 | 正常 | 6. 前空調冷氣作動中央出風口溫度 | 10°C |
