認證編號 CPF52199258088

## 車輛資料 Vehicle Information

## 車輛認證總結報告 Vehicle Inspection Findings

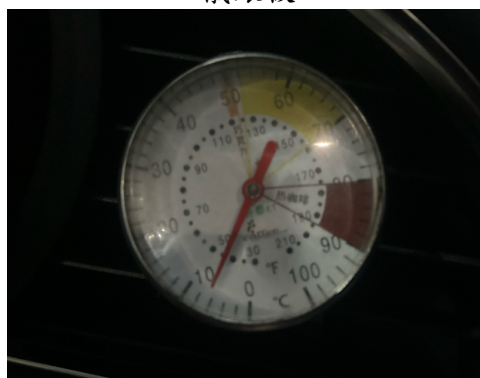
空調溫度

| 5. 前空調風速開關各段風速 | 正常 | 6. 前空調冷氣作動中央出風口溫度 | 7°C |
