# YES 車輛認證書

受檢測車輛通過YES認證鑑定標準  
This vehicle has passed the YES Evaluation Standard

認證編號 CPF52199258092

| 車型 Model | ELANTRA |

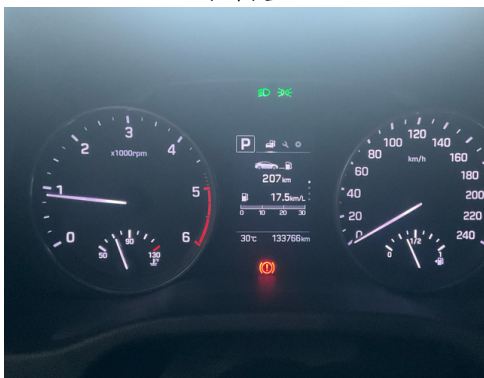
| 現況實車里程 Mileage<br>(僅揭露，不具保證效力) | 133,766 |

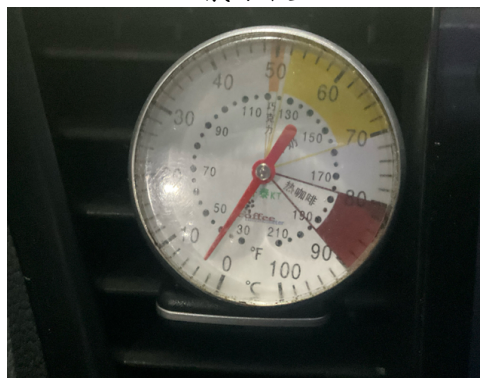
空調溫度

| 5. 前空調風速開關各段風速 | 正常 | 6. 前空調冷氣作動中央出風口溫度 | 5℃ |
