認證編號 CPF52199258103

## 車輛資料 Vehicle Information

## 車輛認證總結報告 Vehicle Inspection Findings

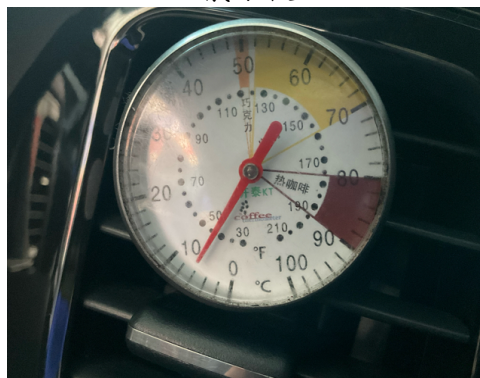
空調溫度

| 5. 前空調風速開關各段風速 | 正常 | 6. 前空調冷氣作動中央出風口溫度 | 7°C |
