認證編號 CPF52199258116

## 車輛資料 Vehicle Information

## 車輛認證總結報告 Vehicle Inspection Findings

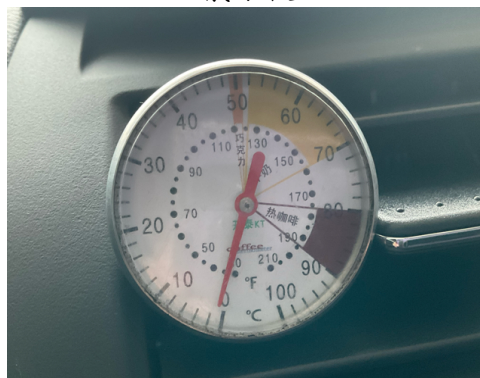
空調溫度

| 5. 前空調風速開關各段風速 | 正常 | 6. 前空調冷氣作動中央出風口溫度 | 1°C |
