# YES 車輛查定報告

## 車輛認證總結報告 Vehicle Inspection Findings

廠牌：HONDA  
排檔型式：手自排  
儀表里程數：58,952

車型：ODYSSEY  
引擎號碼：無引擎號碼  
車身號碼：JHMRC1850MC20\*\*\*\*

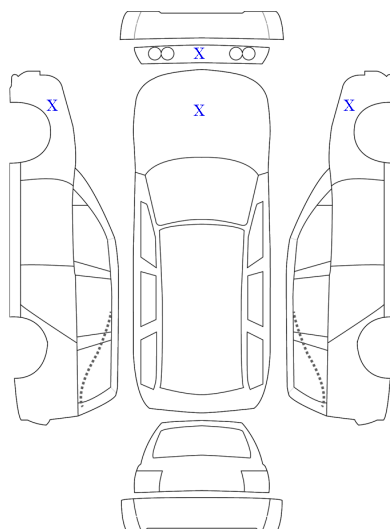
車體外觀圖

右前方有鈑修痕。  
左前方有鈑修痕。  
正前方有鈑修痕。

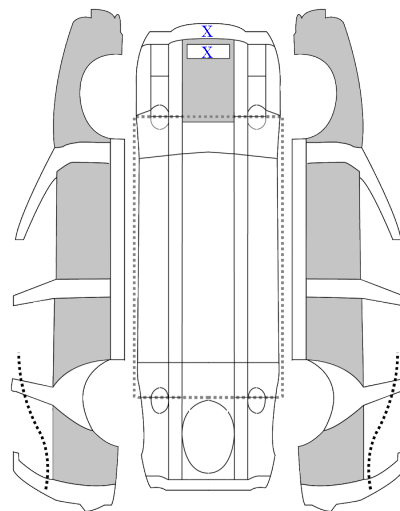
車骨結構圖

無此檢查項目  
無任何異常之痕跡。  
無任何泡水之痕跡。  
異常
