# YES 車輛認證書

認證編號 CPF52199258121

| 廠牌 Make | BENZ |
| 車型 Model | CLA-CLASS |

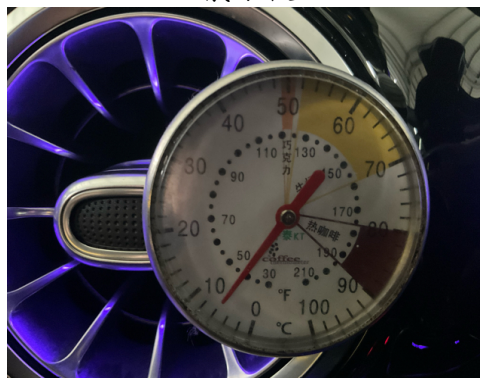
空調溫度

| 5. 前空調風速開關各段風速 | 正常 | 6. 前空調冷氣作動中央出風口溫度 | 7°C |
