認證編號 CPF52199258125

## 車輛資料 Vehicle Information

## 車輛認證總結報告 Vehicle Inspection Findings

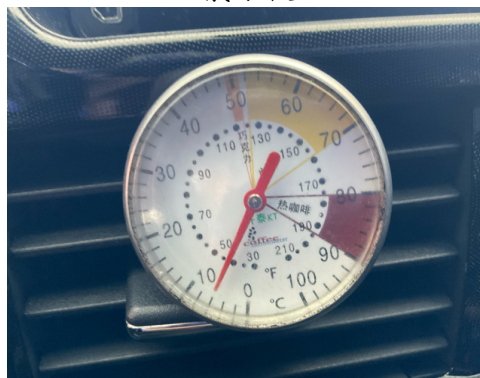
空調溫度

| 5. 前空調風速開關各段風速 | 正常 | 6. 前空調冷氣作動中央出風口溫度 | 7°C |
