認證編號 CPF52199258137

## 車輛資料 Vehicle Information

## 車輛認證總結報告 Vehicle Inspection Findings

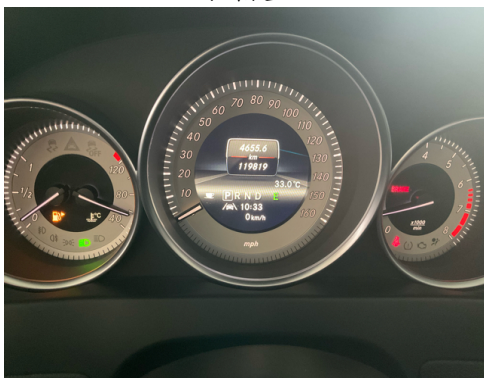
| 現況實車里程 Mileage<br>(僅揭露，不具保證效力) | 119,819 |

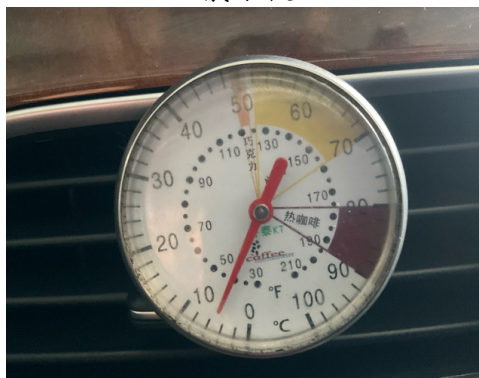
空調溫度

| 5. 前空調風速開關各段風速 | 正常 | 6. 前空調冷氣作動中央出風口溫度 | 7°C |
