認證編號 CPF52199258138

## 車輛資料 Vehicle Information

## 車輛認證總結報告 Vehicle Inspection Findings

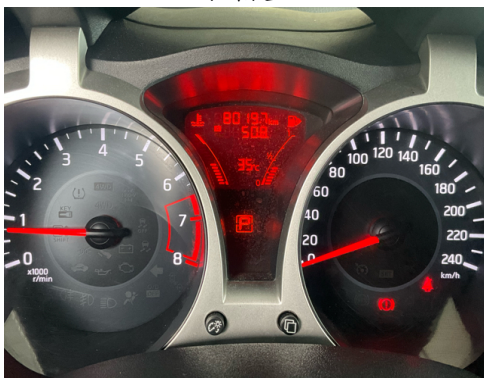
| 現況實車里程 Mileage<br>(僅揭露，不具保證效力) | 80,197 |

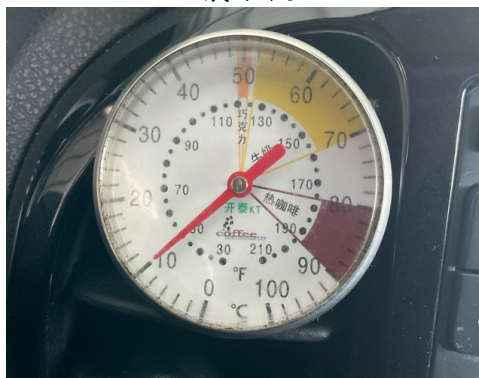
空調溫度

| 5. 前空調風速開關各段風速 | 正常 | 6. 前空調冷氣作動中央出風口溫度 | 10°C |
