認證編號 CPF52199259005

## 車輛資料 Vehicle Information

## 車輛認證總結報告 Vehicle Inspection Findings

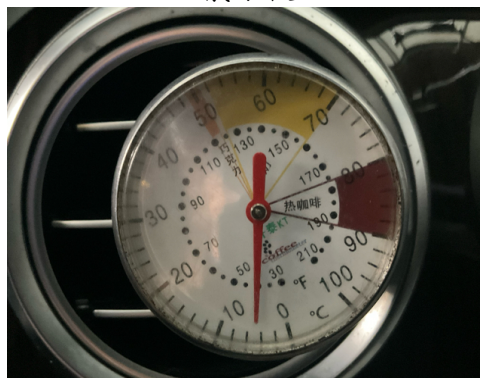
空調溫度

| 5. 前空調風速開關各段風速 | 正常 | 6. 前空調冷氣作動中央出風口溫度 | 5°C |
