認證編號 CPF52199259009

## 車輛資料 Vehicle Information

## 車輛認證總結報告 Vehicle Inspection Findings

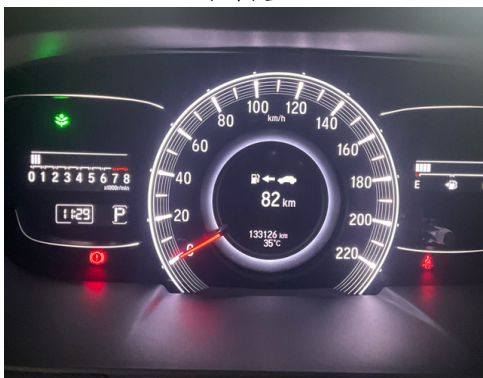
| 現況實車里程 Mileage<br>(僅揭露，不具保證效力) | 133,126 |

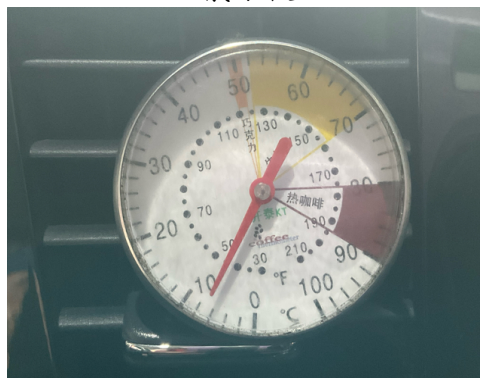
空調溫度

| 5. 前空調風速開關各段風速 | 正常 | 6. 前空調冷氣作動中央出風口溫度 | 5°C |
