認證編號 CPF52199259011

## 車輛資料 Vehicle Information

## 車輛認證總結報告 Vehicle Inspection Findings

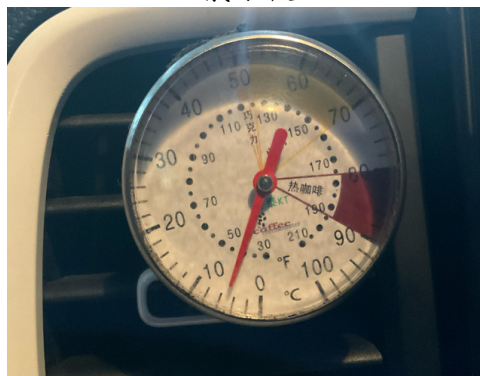
空調溫度

| 5. 前空調風速開關各段風速 | 正常 | 6. 前空調冷氣作動中央出風口溫度 | 5°C |
