認證編號 CPF52199259022

## 車輛資料 Vehicle Information

## 車輛認證總結報告 Vehicle Inspection Findings

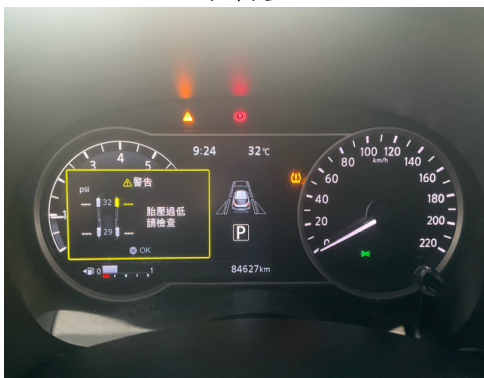
| 現況實車里程 Mileage<br>(僅揭露，不具保證效力) | 84,627 |

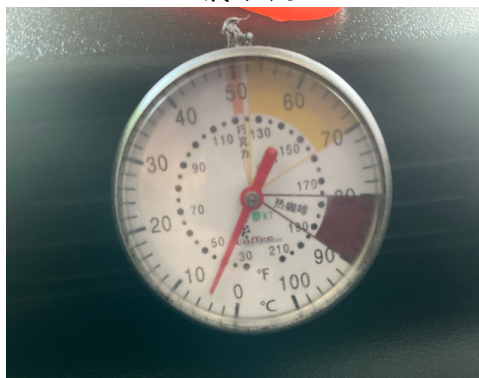
空調溫度

| 5. 前空調風速開關各段風速 | 正常 | 6. 前空調冷氣作動中央出風口溫度 | 5°C |
