# YES 車輛認證書

認證編號 CPF52199259029

| 車型 Model | PAJERO |
| 年份 Year | 2005/01 |

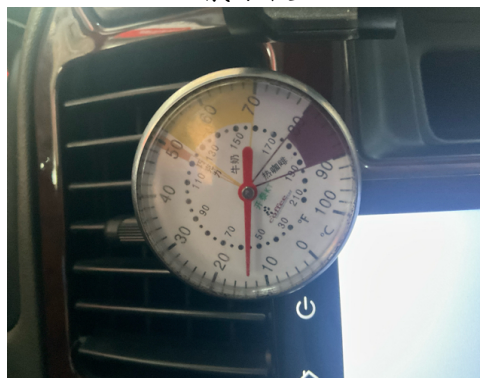
空調溫度

| 5. 前空調風速開關各段風速 | 正常 | 6. 前空調冷氣作動中央出風口溫度 | 15°C |
