認證編號 CPF52199259031

## 車輛資料 Vehicle Information

## 車輛認證總結報告 Vehicle Inspection Findings

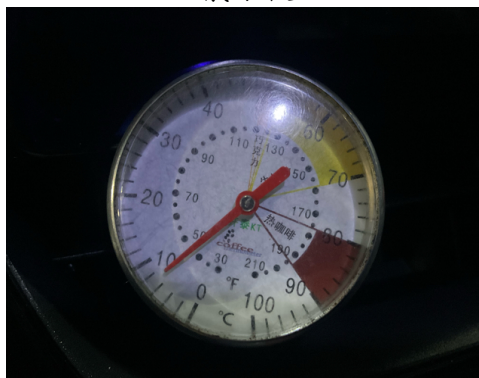
空調溫度

| 5. 前空調風速開關各段風速 | 正常 | 6. 前空調冷氣作動中央出風口溫度 | 7°C |
