# YES 車輛認證書

受檢測車輛通過YES認證鑑定標準  
This vehicle has passed the YES Evaluation Standard

認證編號 CPF52199259032

## 車輛認證總結報告 Vehicle Inspection Findings

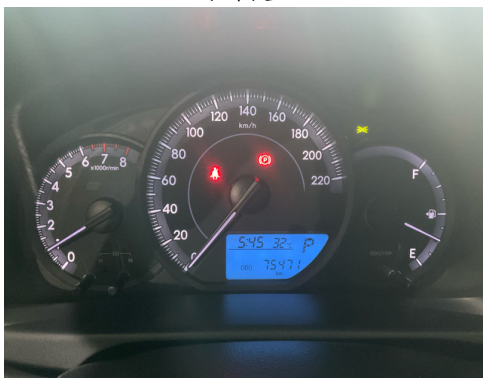
| 現況實車里程 Mileage<br>(僅揭露，不具保證效力) | 75,471 |

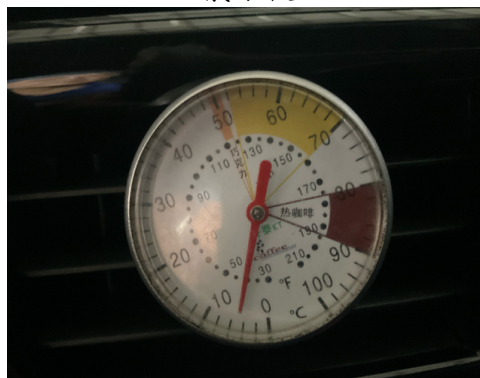
空調溫度

| 5. 前空調風速開關各段風速 | 正常 | 6. 前空調冷氣作動中央出風口溫度 | 5°C |
