認證編號 CPF52199259051

## 車輛資料 Vehicle Information

## 車輛認證總結報告 Vehicle Inspection Findings

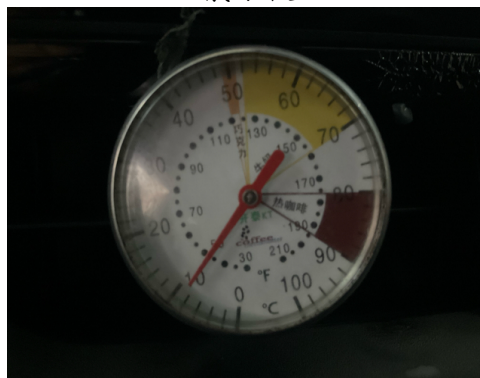
空調溫度

| 5. 前空調風速開關各段風速 | 正常 | 6. 前空調冷氣作動中央出風口溫度 | 10°C |
