認證編號 CPF52199259054

## 車輛資料 Vehicle Information

## 車輛認證總結報告 Vehicle Inspection Findings

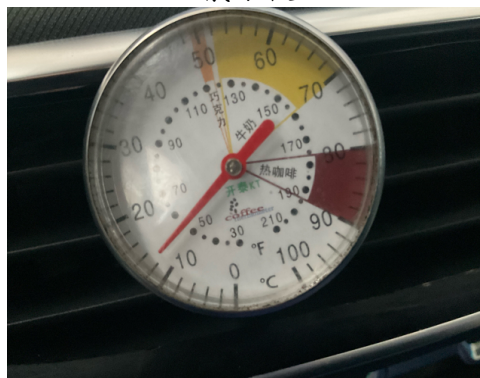
空調溫度

| 5. 前空調風速開關各段風速 | 正常 | 6. 前空調冷氣作動中央出風口溫度 | 13°C |
