認證編號 CPF52199259064

## 車輛資料 Vehicle Information

## 車輛認證總結報告 Vehicle Inspection Findings

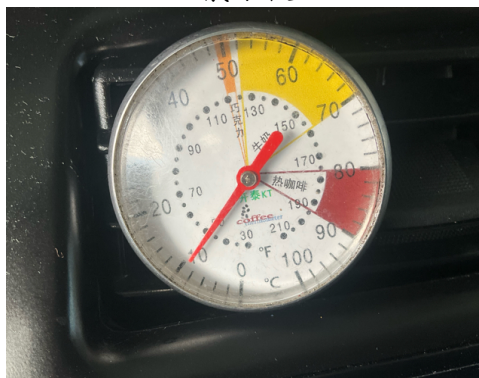
空調溫度

| 5. 前空調風速開關各段風速 | 正常 | 6. 前空調冷氣作動中央出風口溫度 | 10°C |
