# YES 車輛認證書

認證編號 CPF52199259074

| 廠牌 Make | HYUNDAI |
| 車型 Model | IX35 |

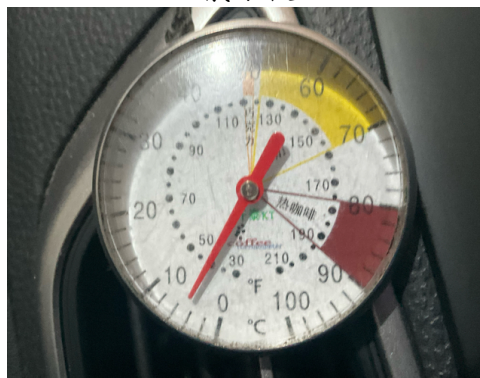
空調溫度

| 5. 前空調風速開關各段風速 | 正常 | 6. 前空調冷氣作動中央出風口溫度 | 5°C |
