# YES 車輛認證書

認證編號 CPF52199259078

| 車型 Model | CX-3 |

## 車輛認證總結報告 Vehicle Inspection Findings

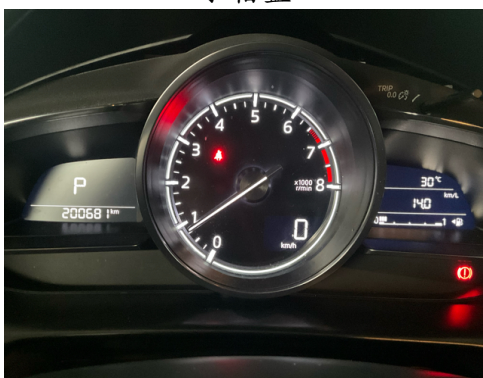
| 現況實車里程 Mileage<br>(僅揭露，不具保證效力) | 200,681 |

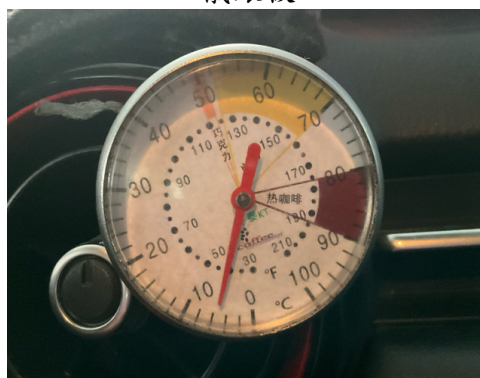
空調溫度

| 5. 前空調風速開關各段風速 | 正常 | 6. 前空調冷氣作動中央出風口溫度 | 5°C |
