認證編號 CPF52199259080

## 車輛資料 Vehicle Information

## 車輛認證總結報告 Vehicle Inspection Findings

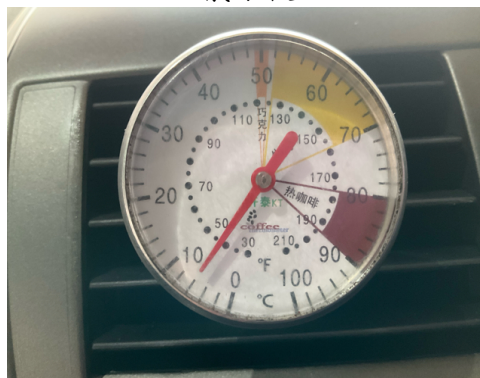
空調溫度

| 5. 前空調風速開關各段風速 | 正常 | 6. 前空調冷氣作動中央出風口溫度 | 7°C |
