# YES 車輛查定報告

**查定編號** CPF52199259081

| 廠牌 Make | TOYOTA |
| 車型 Model | YARIS |

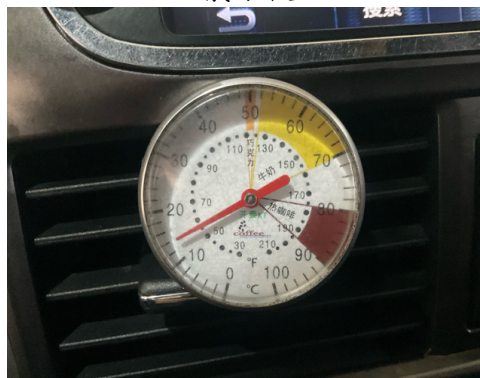
空調溫度

| 5. 前空調風速開關各段風速 | 正常 | 6. 前空調冷氣作動中央出風口溫度 | 14°C |
