認證編號 CPF52199259088

## 車輛資料 Vehicle Information

## 車輛認證總結報告 Vehicle Inspection Findings

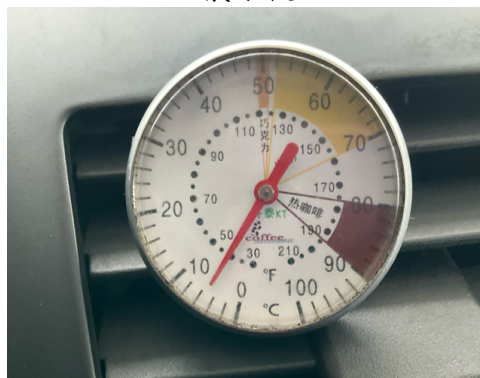
空調溫度

| 5. 前空調風速開關各段風速 | 正常 | 6. 前空調冷氣作動中央出風口溫度 | 7°C |
