認證編號 CPF52199259103

## 車輛資料 Vehicle Information

## 車輛認證總結報告 Vehicle Inspection Findings

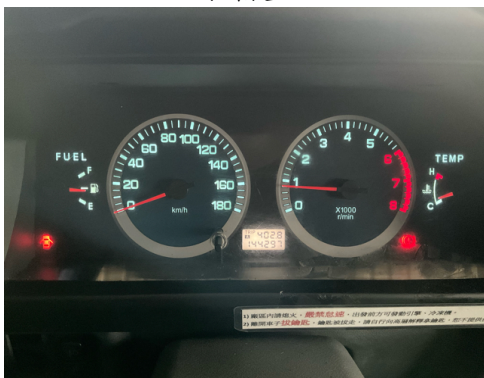
| 現況實車里程 Mileage<br>(僅揭露，不具保證效力) | 144,297 |

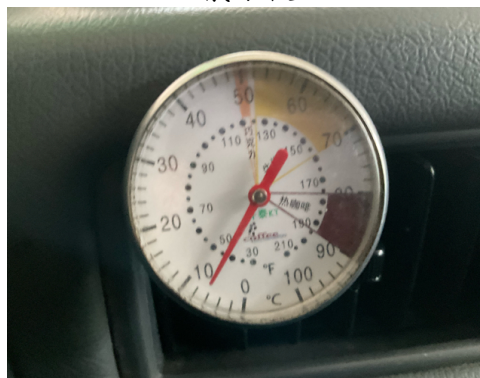
空調溫度

| 5. 前空調風速開關各段風速 | 正常 | 6. 前空調冷氣作動中央出風口溫度 | 7°C |
