認證編號 CPF52199259105

## 車輛資料 Vehicle Information

## 車輛認證總結報告 Vehicle Inspection Findings

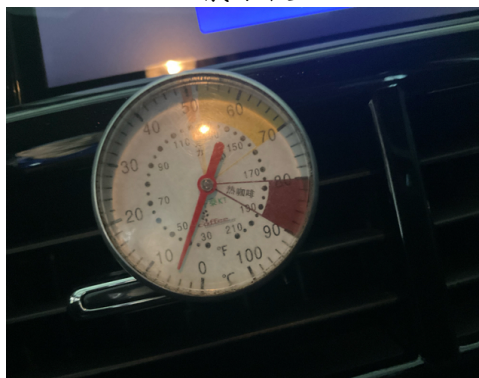
空調溫度

| 5. 前空調風速開關各段風速 | 正常 | 6. 前空調冷氣作動中央出風口溫度 | 5°C |
