認證編號 CPF52199259112

## 車輛資料 Vehicle Information

## 車輛認證總結報告 Vehicle Inspection Findings

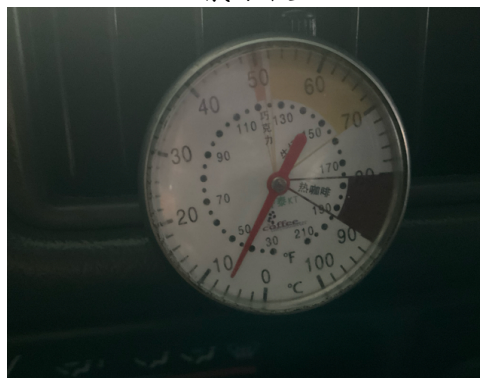
空調溫度

| 5. 前空調風速開關各段風速 | 正常 | 6. 前空調冷氣作動中央出風口溫度 | 7°C |
