認證編號 CPF52199259116

## 車輛資料 Vehicle Information

## 車輛認證總結報告 Vehicle Inspection Findings

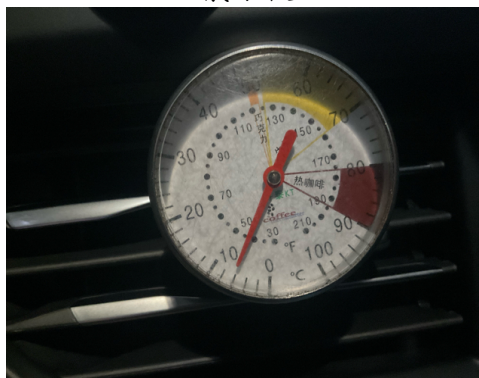
空調溫度

| 5. 前空調風速開關各段風速 | 正常 | 6. 前空調冷氣作動中央出風口溫度 | 7°C |
