認證編號 CPF52199259119

## 車輛資料 Vehicle Information

| 廠牌 Make | TOYOTA |
| 車型 Model | ALTIS |

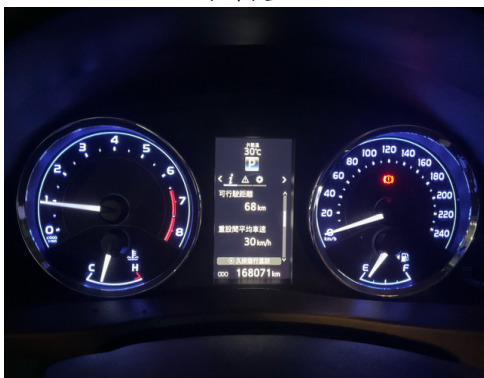
| 現況實車里程 Mileage<br>(僅揭露，不具保證效力) | 168,071 |

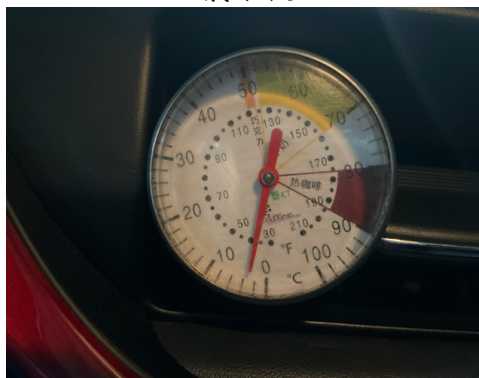
空調溫度

| 5. 前空調風速開關各段風速 | 正常 | 6. 前空調冷氣作動中央出風口溫度 | 3°C |
