認證編號 CPF52199259128

## 車輛資料 Vehicle Information

## 車輛認證總結報告 Vehicle Inspection Findings

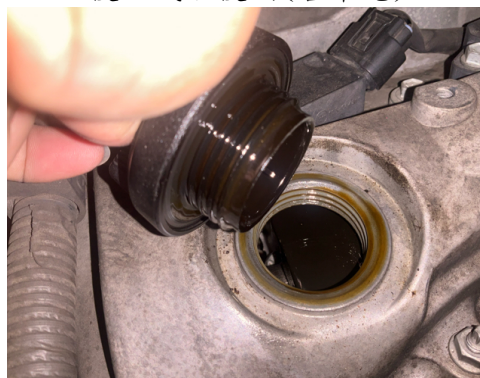
機油蓋

| 3. 警告指示燈有無異常作動 | 正常 | 4. 機油油量、油質有無異常 | 正常 |

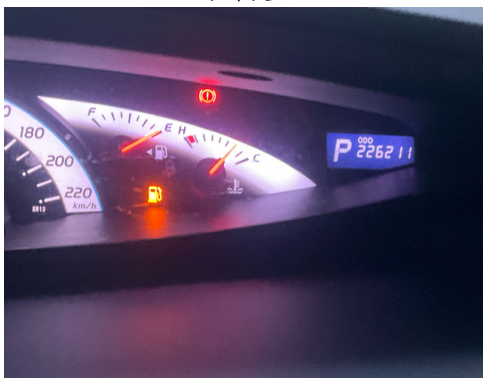
| 現況實車里程 Mileage<br>(僅揭露，不具保證效力) | 226,211 |

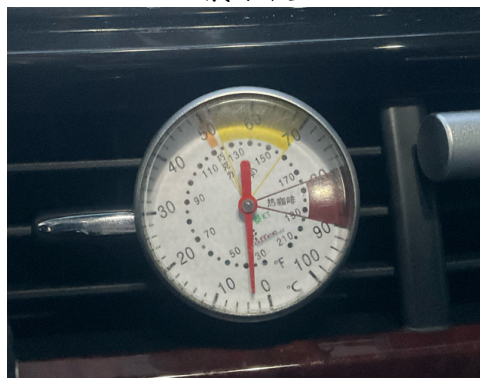
空調溫度

| 5. 前空調風速開關各段風速 | 正常 | 6. 前空調冷氣作動中央出風口溫度 | 3°C |
