認證編號 CPF52199259133

## 車輛資料 Vehicle Information

## 車輛認證總結報告 Vehicle Inspection Findings

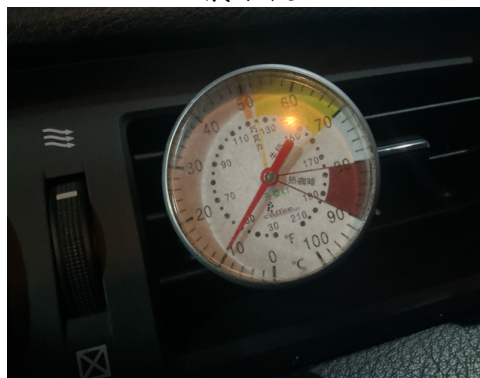
空調溫度

| 5. 前空調風速開關各段風速 | 正常 | 6. 前空調冷氣作動中央出風口溫度 | 10°C |
