認證編號 CPF52199259136

## 車輛資料 Vehicle Information

## 車輛認證總結報告 Vehicle Inspection Findings

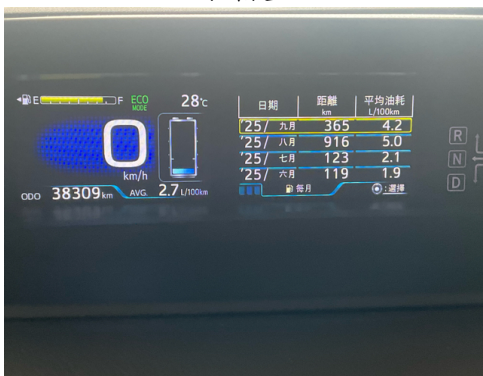
| 現況實車里程 Mileage<br>(僅揭露，不具保證效力) | 38,309 |

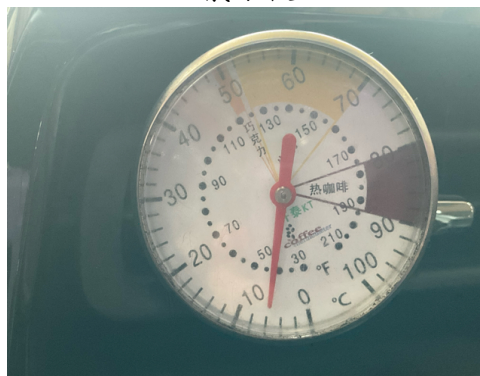
空調溫度

| 5. 前空調風速開關各段風速 | 正常 | 6. 前空調冷氣作動中央出風口溫度 | 5°C |
