# YES 車輛查定報告

## 車輛認證總結報告 Vehicle Inspection Findings

廠牌：TOYOTA  
排檔型式：手自排  
儀表里程數：226,372

車型：CAMRY  
引擎號碼：\*\*\*E1808\*\*  
車身號碼：ACV40~502\*\*\*\*

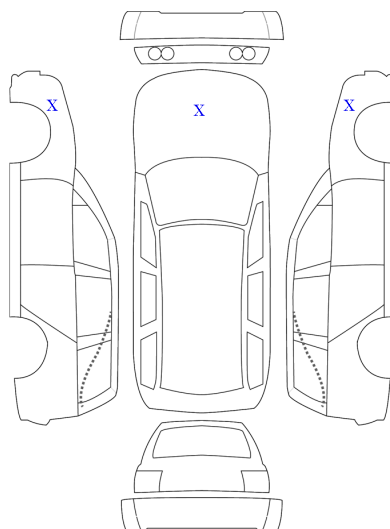
車體外觀圖

右前方有鈑修痕。  
左前方有鈑修痕。  
正前方有鈑修痕。

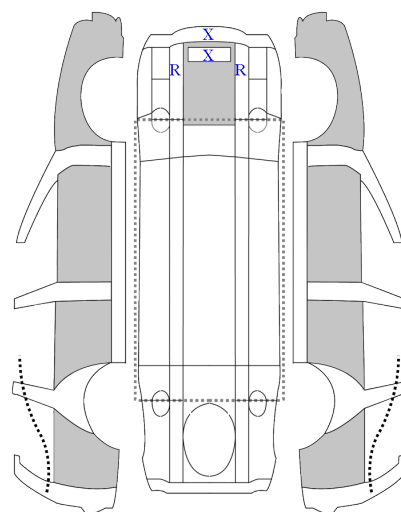
車骨結構圖

無任何異常之痕跡。

無任何泡水之痕跡。

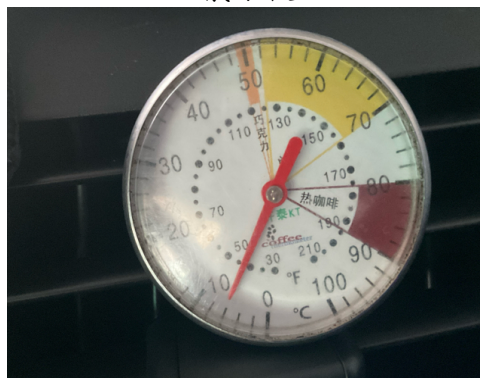
空調溫度

| 5. 前空調風速開關各段風速 | 正常 | 6. 前空調冷氣作動中央出風口溫度 | 5°C |
