認證編號 CPF5219925A002

## 車輛資料 Vehicle Information

| 廠牌 Make | TOYOTA |
| 車型 Model | COROLLA CROSS |

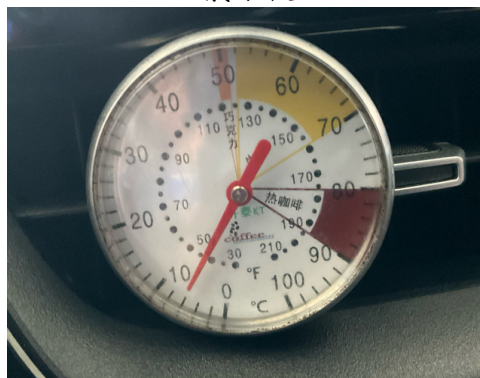
空調溫度

| 5. 前空調風速開關各段風速 | 正常 | 6. 前空調冷氣作動中央出風口溫度 | 7°C |
